Espoonkartanon sillat I & II Qvarnbro & Sågbro Historiaselvitys

Petra Kötö

Mobilia

ESPOONKARTANON SILTOJEN HISTORIASELVITYS

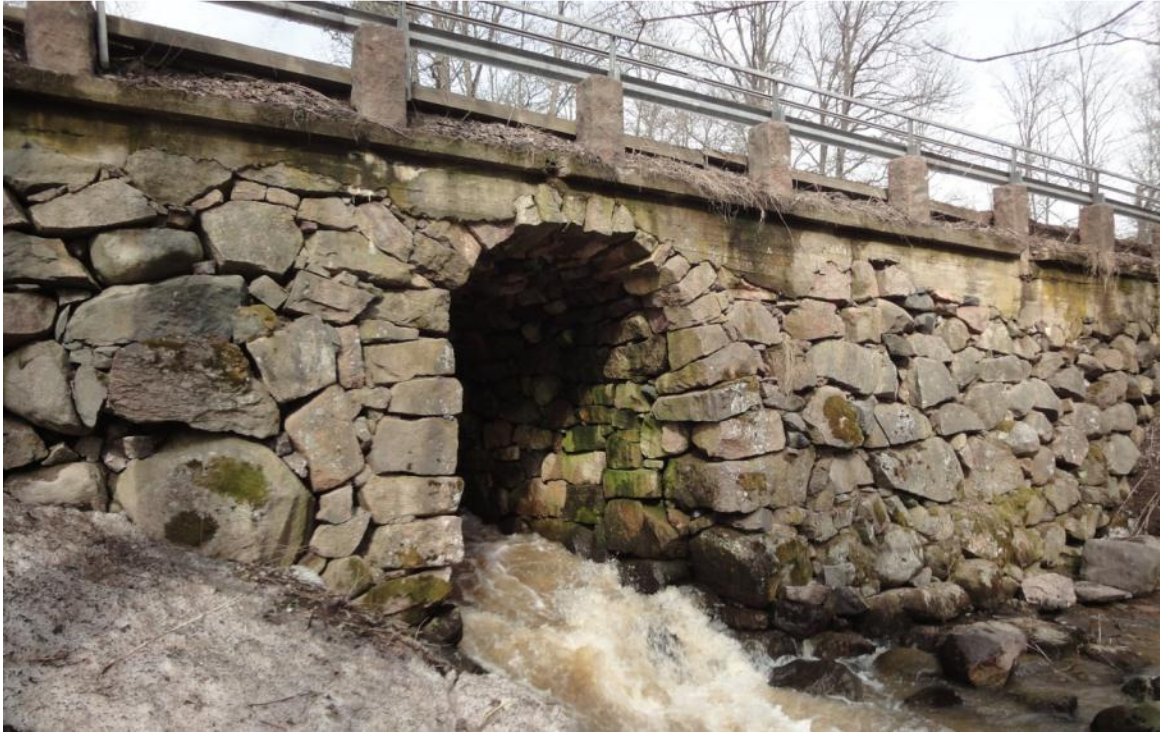
Yllä: Sågbro alajuoksulta Mankinjoen läntisen uoman läntiseltä rannalta kuvattuna. Kuva Martti Piltz/Mobilia 12.4.2012.

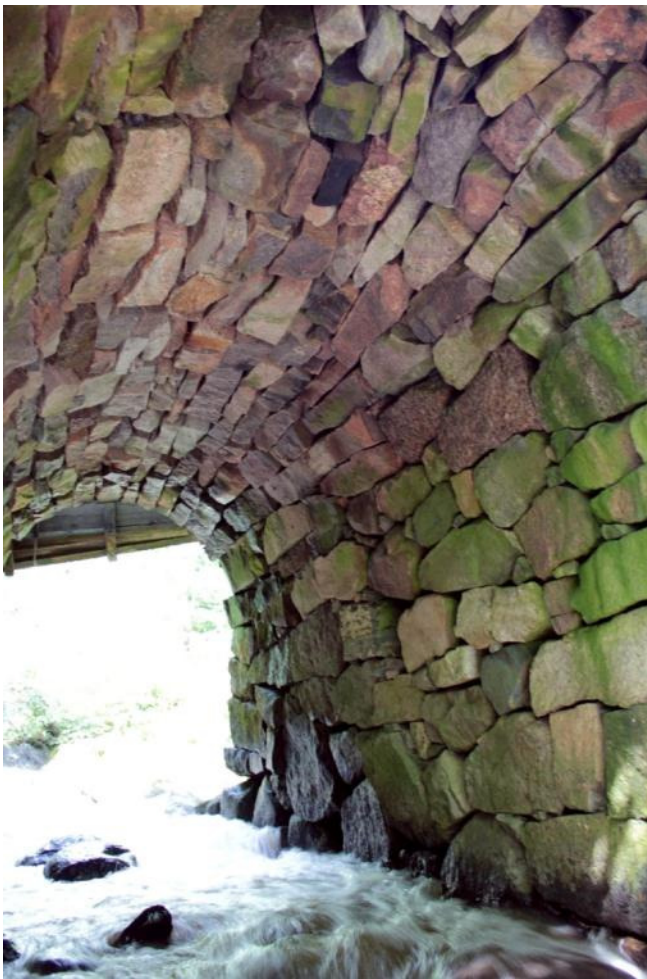
Vasemmalla: Sågbron kiviholvin rakenne alajuoksulta päin kuvattuna. Kuva Petra Kotro/Mobilia 26.6.2012.

Sågbro on kylmämuurina rakennettu kivihoivisilta. Sågbrosta on tehty laserkeilaamalla rakennekuvat Sågbron sillan korjausehdotusta varten.²⁴ Sekä Sågbron että Qvarnbron kivihoivit on tehty erikokoisista muokkaamattomista kivistä latomalla ne ilman laastia eli kylmämuurina.²⁵ Hoivit ovat siis varsin karkeatekoisia. Yleisin rakennuskivi Suomessa on graniitti. Rakentamisessa on tavallisesti käytetty paikkakunnalta saatavaa kiveä, minkä vuoksi kivisiltojen yleisin värisävy on Kaakkois- ja Lounais-Suomessa punainen tai ruskea ja muualla harmaa.²⁶ Sekä Sågbron että Qvarnbron rakentamisessa on käytetty punasävyistä graniittia.

Siltarekisterin mukaan Sågbron kokonaispituus on 17,20 metriä. Kiviholvin korkeus (alikulukorkeus) on 1,30 metriä. Kiviholvin leveys on 2,70 metriä. Sågbron kokonaisleveys on 6,90 metriä ja hyödyllinen leveys 5,60 metriä. Siltaan liittyvän tien koko leveys on 7 metriä ja ajoradan leveys 6 metriä.²⁷

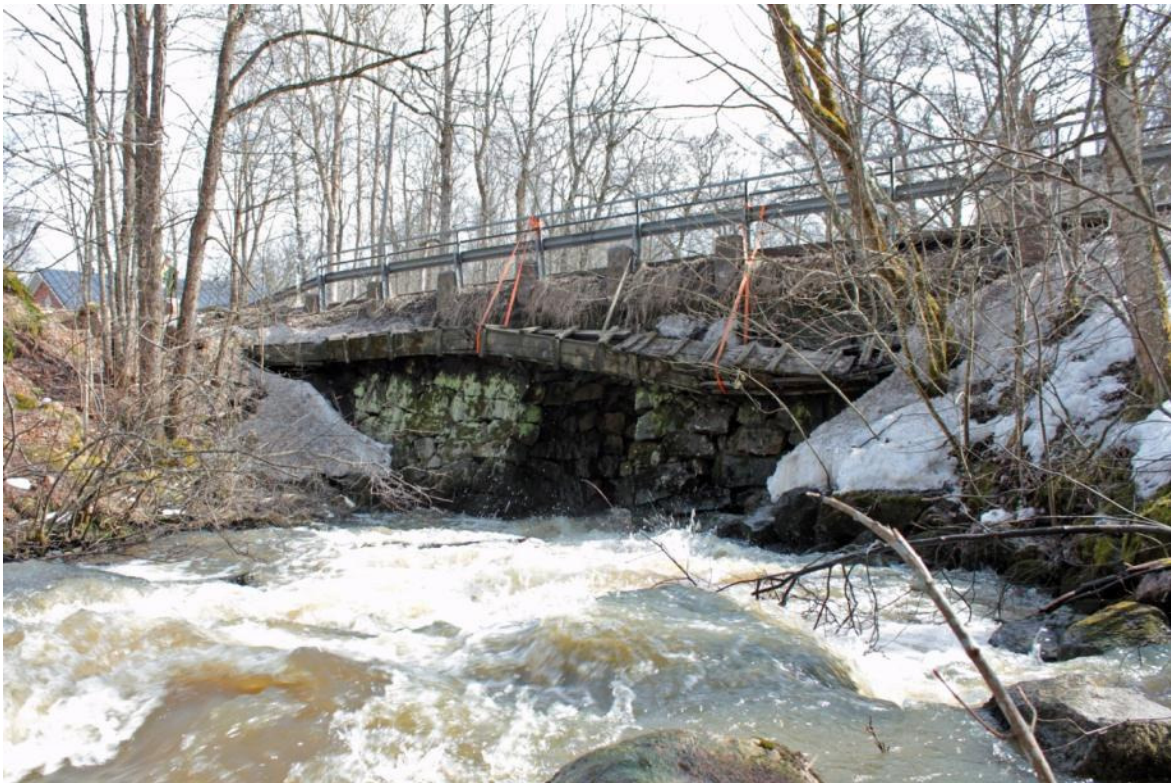
Sågbro yläjuoksulta kuvattuna. Kuvassa näkyy liinoilla kannateltu lahomut puinen kaapelikotelo, ja teräskaide. Teräskaitteen alapuolella erottuvat alkuperäiset kiviset kaidepilarit. Kuva Petra Kotro/Mobilia 12.4.2012.

Sågbron pohjoispuolella sillan vierustalla on vanha huonokuntoinen kaapelikotelo. Kaapelikotelo on rakennettu puusta, ja se on alun perin kiinnitetty siltarakenteeseen kulmarauodoilla, jotka ovat sittemmin ruostuneet. Kaapelikotelo on pahasti lahovaurioitunut ja sortumispisteessä. Sitä on vuodesta 2010 lähtien kannateltu sillan kaiteesta liinoilla. Kotelon sisällä kulkee ruostuneita metallisia kaapeleita/putkia sekä uudempia muovisia kaapeliputkia. Kaapelit ovat paikallisen puhelinyhtiön kaapeleita. Sågbron kannen sivustoilla on nykyaikaiset teräskaitteet, jotka istuvat huonosti historialliseen siltaympäristöön. Teräskaitteet on istutettu alkuperäisten kivisten kaidepilarien väleihin. Sillan kannelta katsottuna kivipilareista on näkyvillä vain pienehkö osa, sillä Sågbron kohdalla tienpinta on noussut alkuperäisestä 65-70 cm. Teräskaitteet on rakennettu sillalla tapahtuneen onnettomuuden jälkeen 1980- ja 1990-lukujen taitteessa. Tätä ennen kaiteena oli vanha (mahdollisesti 1960–70-luvulta peräisin oleva) puukaide, joka vaurioitui onnettomuudessa.²⁸

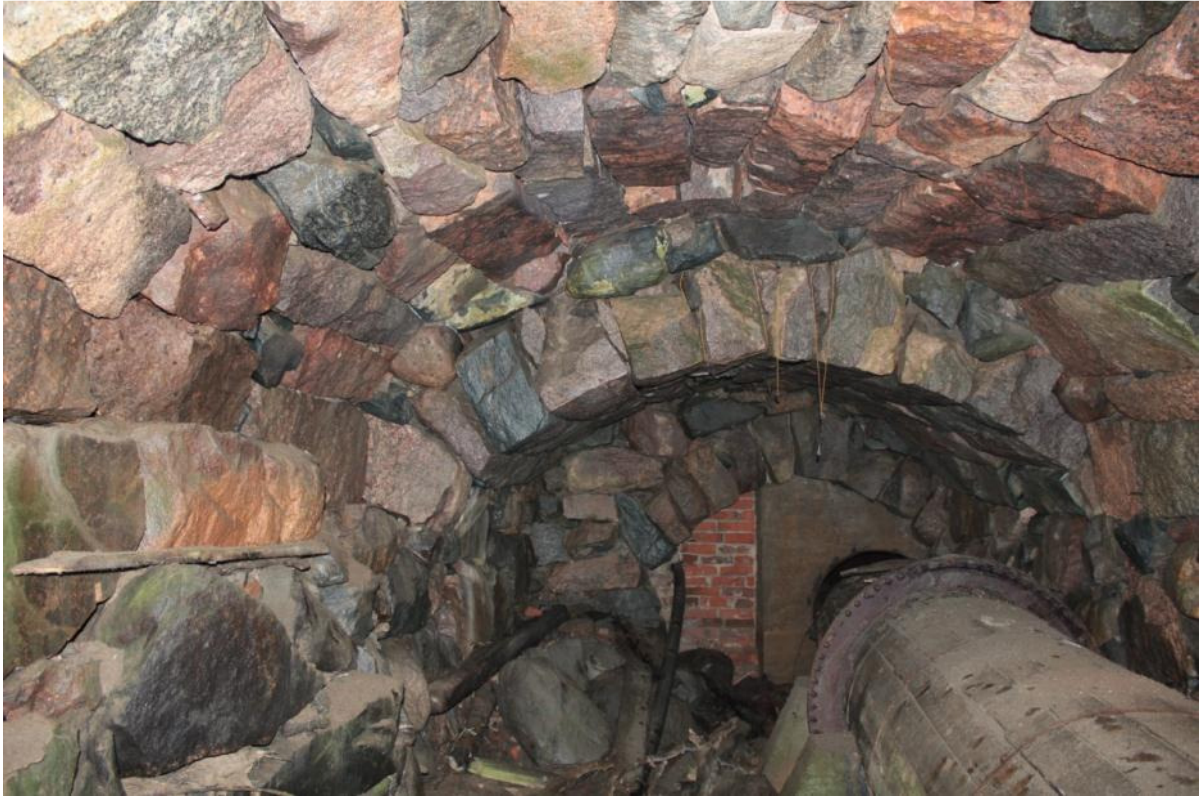
Qvarnbro kuvattuna kiviholvin suuaukolta yläjuoksulta päin. Alhaalla oikealla näkyy sillan ali kulkeva teräsputki. Kuvassa taaimmaisena tiiliseinää, joka on todennäköisesti muurattu myllyn sähköistämisen yhteydessä 1910-luvulla. Tiiliseinän vasemmalla puolella erottuu myllyrakennuksen vanhan harmaakiviseinän rakenne, jossa on myös holvattu aukko veden johtamista varten. Keskellä erottuu alkuperäistä kiviholvina matalampi holvikaari, joka on rakennettu eri tavalla lohkotuista kivistä kuin vuosina 1775–1777 rakennettu korkeampi kiviholvi. Kuva Petra Kotro/Mobilia 26.4.2012.

Qvarnbro on kylmämuurina rakennettu kiviholvisilta. Sillan kannelta katsottuna huomaa, että Qvarnbro on leveämpi kuin Sågbro. Qvarnbro koostuukin kahdesta erikokoisesta ja erikokoisesta kiviholvista. Korkeampi kiviholvi on rakenteeltaan samanlainen kuin Sågbron. Qvarnbrosta ei ole tehty rakennekuvia. Vertaamalla Sågbron ja Qvarnbron kiviholveja paikan päällä voidaan kuitenkin todeta niiden samankaltaisuus silmämääräisesti.

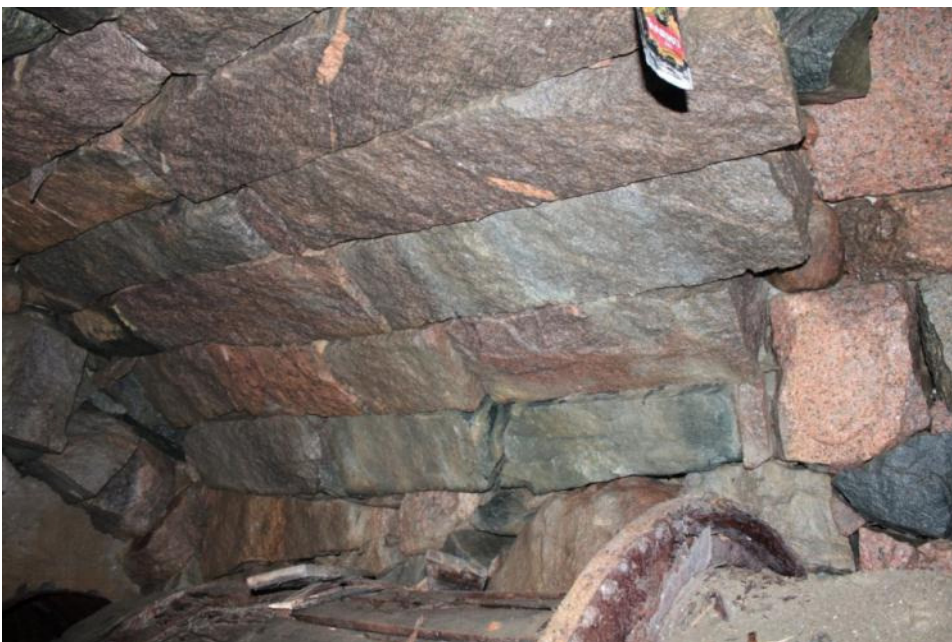
Uudemman kiviholvin rakentamiseen käytetyt kivet on lohkottu huomattavasti säännönmukaisemmin kuin 1775-1777 rakennetun kiviholvin kivet. Kivet on myös ladottu eri tavalla kuin vanhassa osassa, missä kivien väliin on upotettu paljon pienempiä luonnonkiviä ja rivit eivät ole yhtä suorat. Kuva Petra Kotro/Mobilia 26.4.2012.

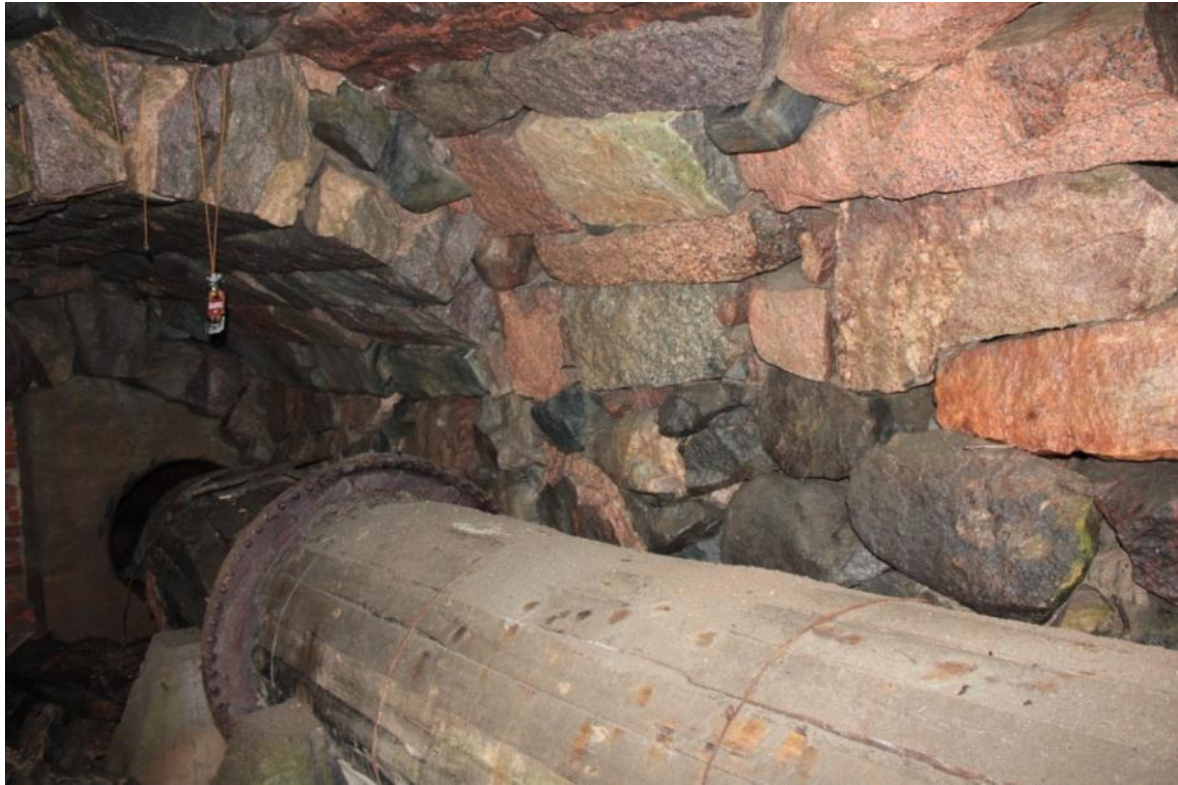
Qvarnbron kiviholvien alarakenne jatkuu yhtenäisenä myllyn seinälle saakka. Se on siis rakennettu ennen uudempaa, matalaa kiviholvia. Kuva Petra Kotro/Mobilia 26.4.2012.

Sillan vanhimman osan eli korkeimman kiviholvin alareunasta alkava luonnonkivistä rakennettu muuri jatkuu kuitenkin yhtenäisenä aina vanhaan myllyrakennuksen harmaakiviseiniään saakka. Siis jo ennen sillan levantämistä eli uudemman kiviholvin rakentamista on sillan alta myllyn seinälle asti kulkenut muurattu vesikouru veden johtamista varten.

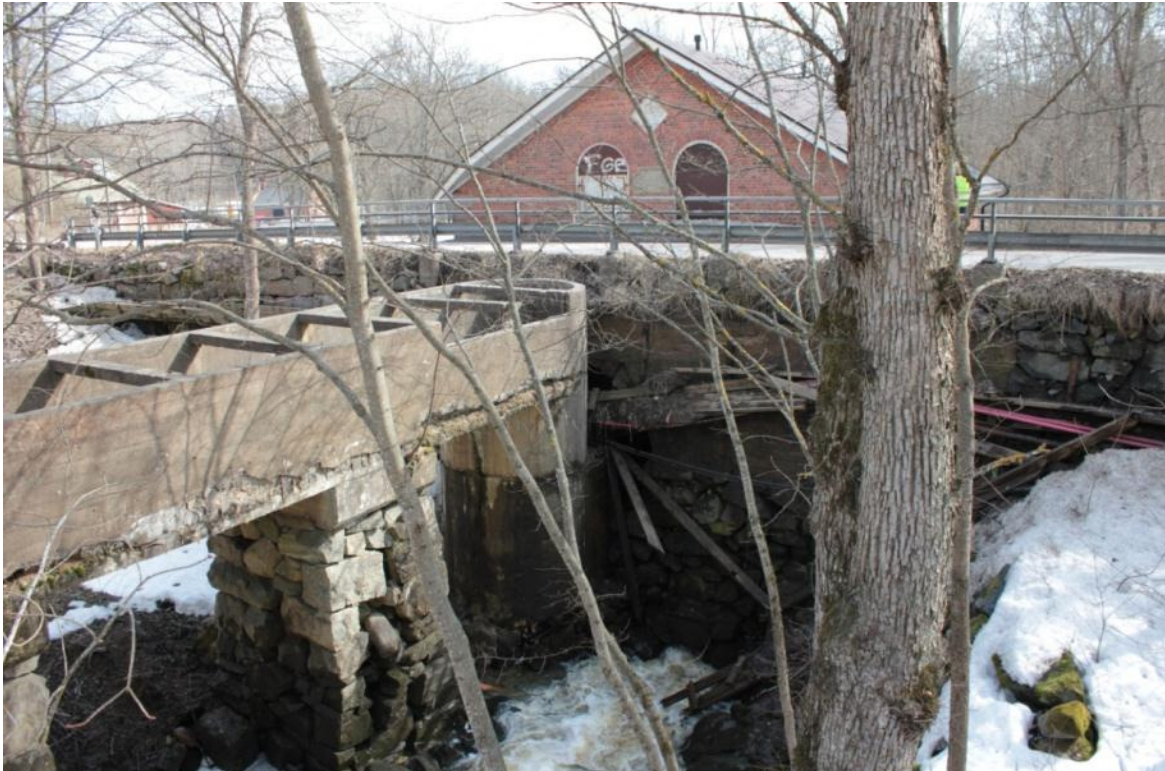
Qvarnbron kiviholvi jää piiloon betonisen, kiviPilareilla seisovan vesikourun taakse. Taustalla näkyy sillan toisella puolella sijaitsevan myllyrakennuksen ylin, punatiilestä rakennettu kerros. Kuvan alareunassa virtaava vesi kulkee sillan ali pientä ohjuksutuskanavaa pitkin. Kuva Petra Kotro/Mobilia 12.4.2012.

Qvarnbron ali kulkee yläjuoksulta katsottuna oikeanpuoleisen siipimuurin kohdalla ohijuoksutuskanava, joka mahdollistaa myllyn toiminnan. Ohijuoksutuskanava on ollut välttämätöntä rakentaa jo sillan ja myllyn rakennusvaiheessa.³⁰ Qvarnbron yläjuoksulla on kylmämuurina rakennettujen vanhojen kivipilarien päälle perustettu betoninen vesikouru, josta vesi on johdettu sillan alle ja edelleen myllyyn. Patoaltaan patorakennelmasta näkee niin ikään eri rakennusvaiheet: vanhempi osa on vastaavankaltaista tai hieman tuoreempaa kivistä rakentamista kuin itse silta ja vesikourun pilarit, uudempi kiviosa erottuu eri tavalla lohkotuista kivistä, ja uusimman osan betonivalusta. Qvarnbron kiviholvin alitse kulkee ruosteinen huonokuntoinen vedenjuoksutusputki.

Samat kaapelit, jotka kulkevat Sågbron kohdalla lahovaurioituneessa kaapelikotelossa, jatkuvat siltojen välisen maasaarekkeen yli ja kulkevat yläjuoksun puolelta myös Qvarnbron viertä pitkin. Myös Qvarnbron kohdalla kaapelit ovat olleet puisessa kaapelikotelossa, mutta kotelo on jo täysin romahtanut ja sen jäänteet makaavat kaapelien ja putkien seassa molemmin puolin sillan aukkoa ja myös suoraan kiviholvin edustalla, mikä vaikeuttaa sisäänpääsyä kiviholvin sisään.

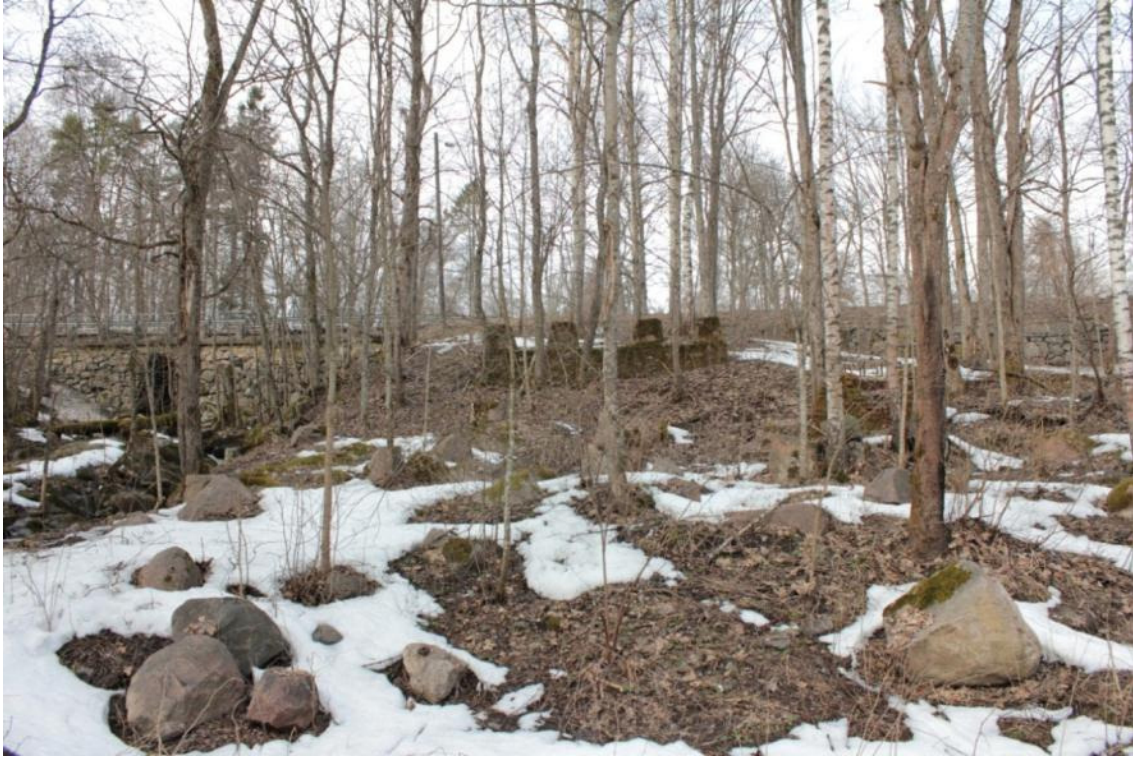
Näkymä kosken alajuoksulta silloille päin. Kuvan vasemmassa reunassa näkyy Sågbro, ja kuvan oikeassa reunassa Qvarnbrolta eli suoraan myllyrakennuksen seinästä tuleva kivimuuri. Keskellä saharakennuksen raunioita. Sågbron kivimuuri ja myllyltä tuleva kivimuuri ovat linjassa toistensa kanssa. Kuva Petra Kotro/Mobilia 12.4.2012.

Muurin ja maa-aineksen takana voi olla piilossa alkuperäinen Qvarnbron siipimuuri. Kivimuurin yläreuna on todennäköisesti joskus ollut samalla tasolla tienpinnan kanssa. Tienpinta on noussut maa-aineksen tuomisen myötä (päällystettäessä tietä vuosien varrella), ja kivimuuri on voinut liikkua ja valua rinteessä maa-aineksen kasaantuessa sen yläpuolelle.

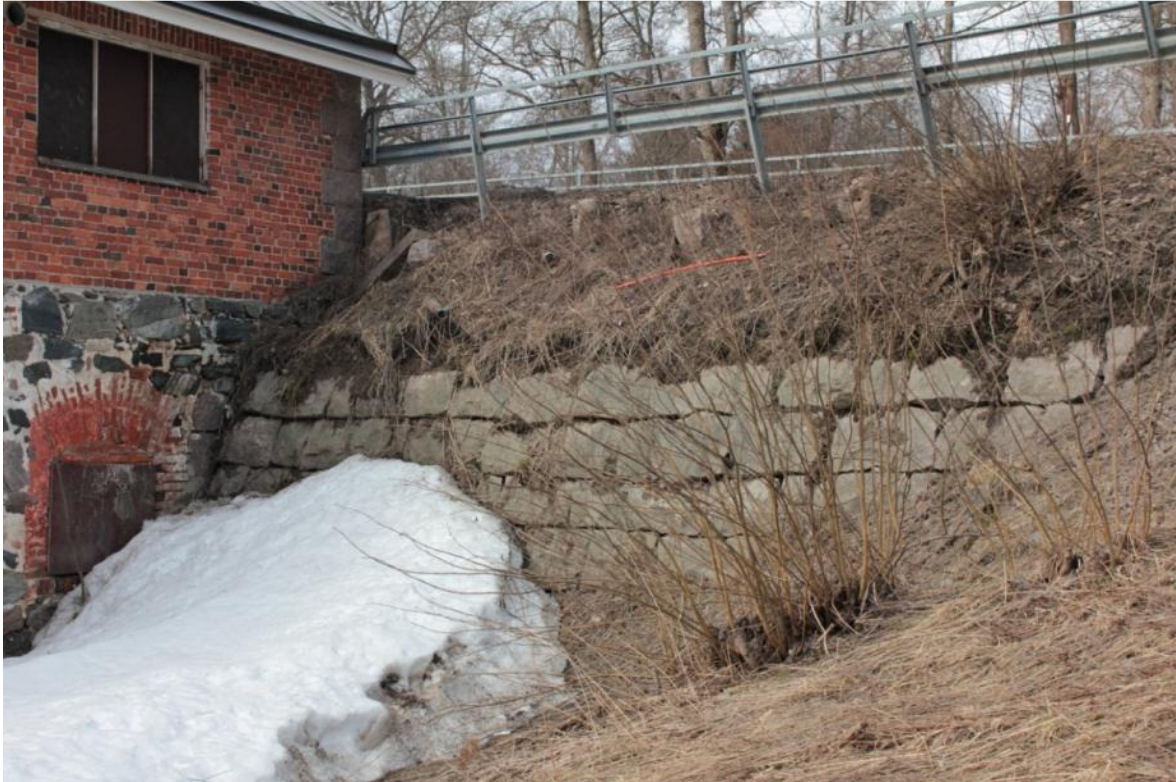
Myllyrakennuksen idän puoleisen seinän kohdalla näkee, kuinka tie on aikojen saatossa leventynyt ja maamassa peittää jo osan myllyn seinää. Muuri lienee rakennettu jälkeempään todennäköisesti tukemaan rakennetta ja estämään maa-aineksen enempi valumisen. Muurin takana voi olla piilossa Qvarnbron alkuperäinen siipimuuri. Kuva Petra Kotro/Mobilia 12.4.2012.

Myllyrakennuksen toisella puolella tienpinta on silminnähden noussut ja tie on leventynyt huomattavasti. Maamassa peittää osan myllyrakennuksen pitkästä seinästä, ja tieltä valuvat vedet rasittavat vanhoja tiilestä tai kivistä tehtyjä seinärakenteita. Qvarnbron kohdalla myllyrakennuksen päätyseinä on alttiina tieltä tuleville roiskeille ja sade- tai sulamisvesille, sillä tie on rakennettu kiinni päätyseinään.

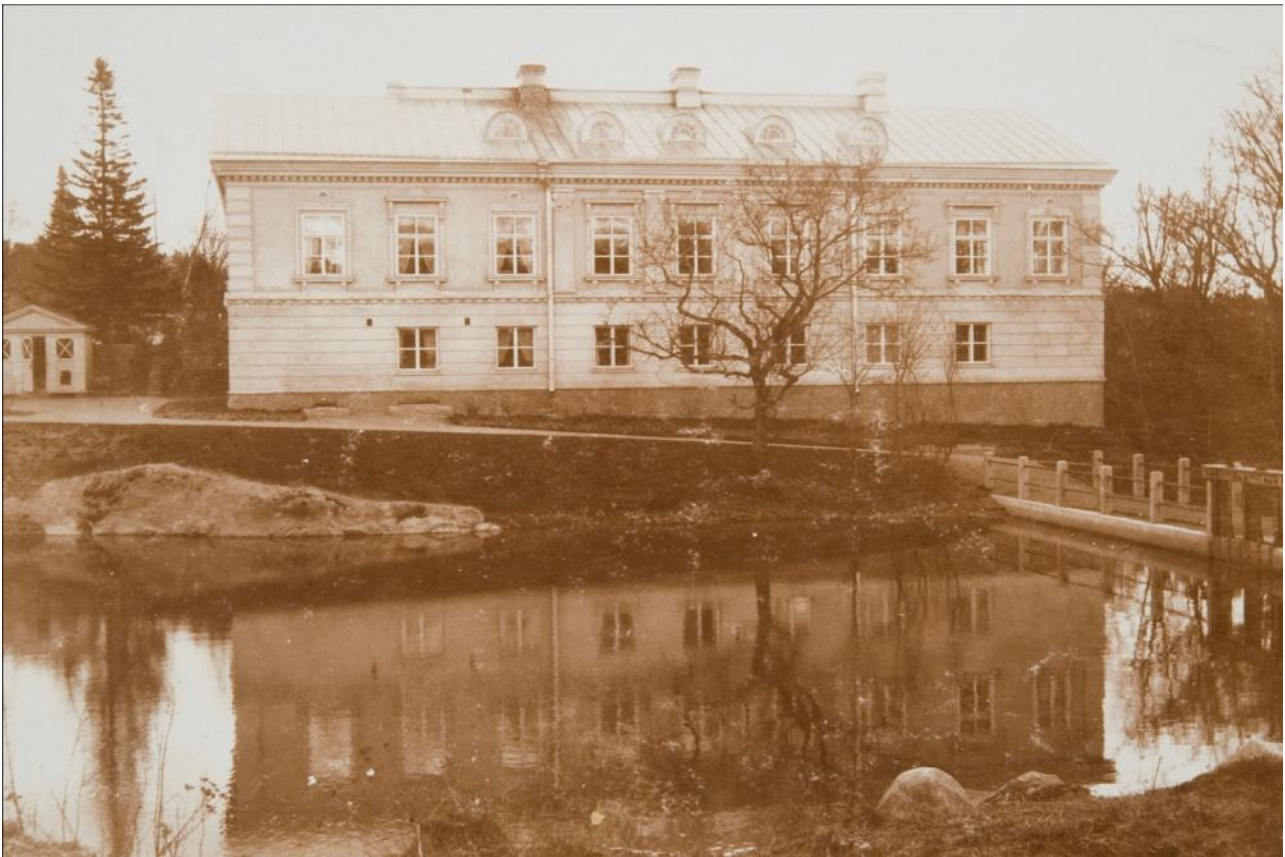
Espoonkartanon päärakennus vuosien 1914-1915 uudistusten jälkeen. Kuva on otettu 1910-luvun lopulla tai 1920-luvulla. Oikealla uudistettu patosilta betonipilareilla ja teräskaiteilla. Kuva Museovirasto.

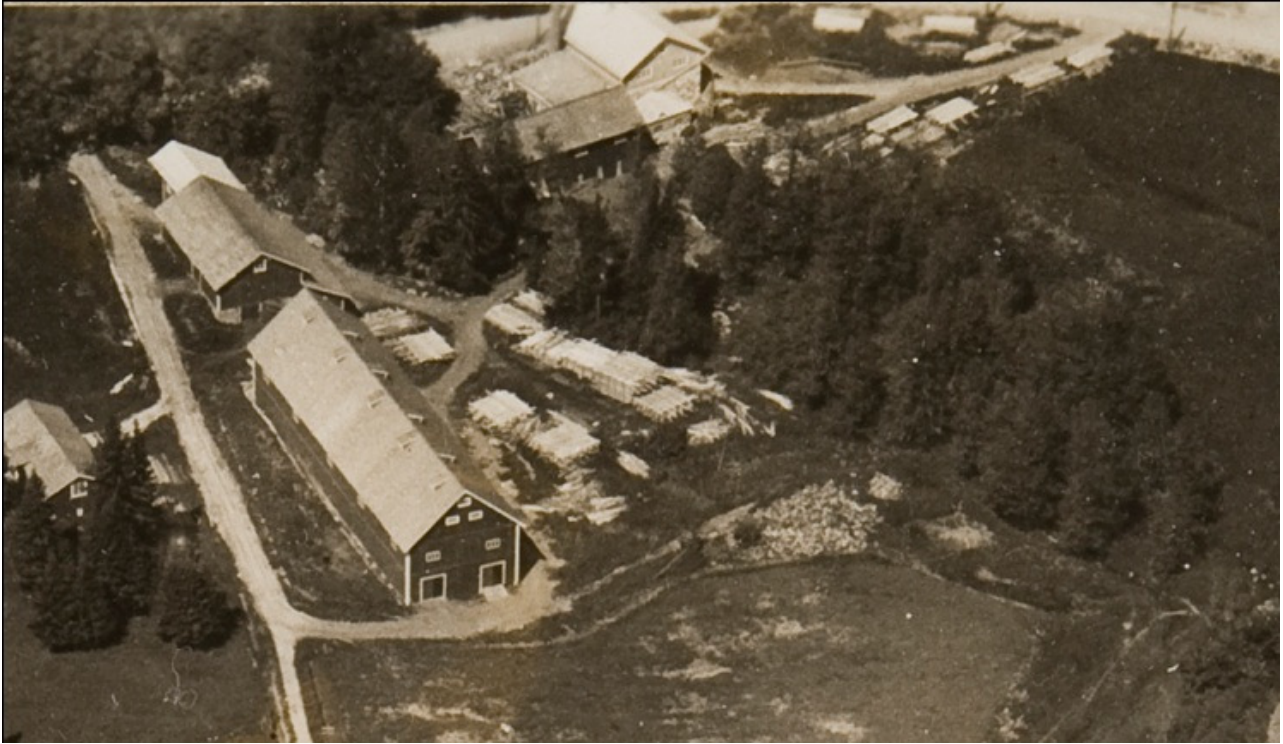
Rajaus ilmakuva vuodelta 1924. Kuvan yläreunassa keskellä näkyy myllyrakennus ja sen vasempaan kylkeen rakennettu saharakennus. Kuvan keskellä näkyy lautatarha. Kuva Museovirasto.

Nuuksioon oli anottu jo 1766.⁶⁶ Kartanonkoskeen rakennettiin kuitenkin jälleen uusi saha todennäköisesti 1800-luvun alussa. Saha näkyy vuoden 1832 tiluskartassa. Kartanonkosken läntisessä uomassa eli Sågbron alajuoksulla oli saha aina 1900-luvun alkupuolelle asti, jolloin viimeisin saha rakennettiin kosken itäisessä uomassa sijaitsevan myllyrakennuksen kylkeen.⁶⁷

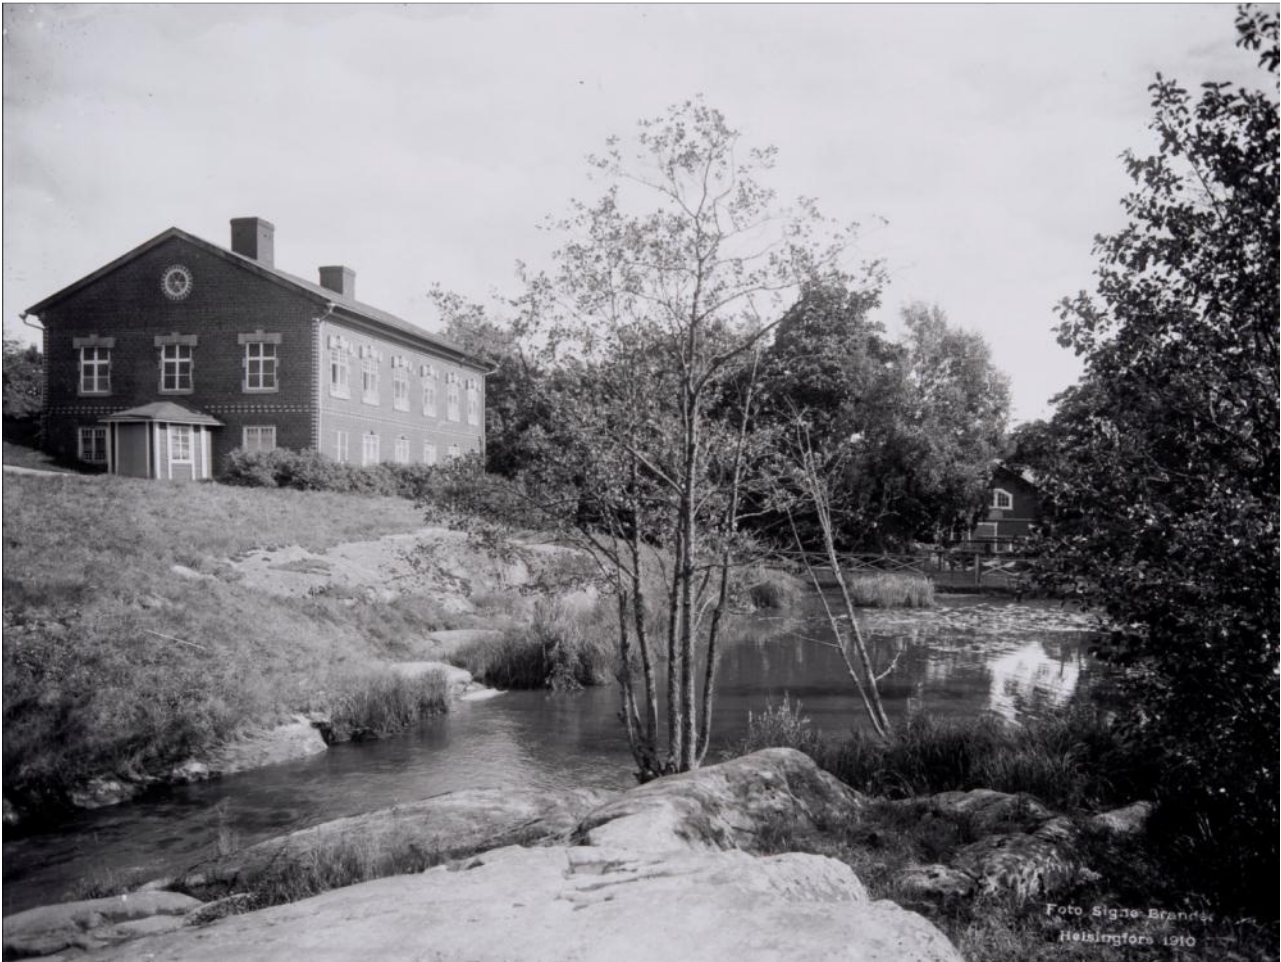
Espeenkartanon päärakennus ja patoallas vuonna 1910. Taustalla hämmöttää myllyrakennus. Kuva Signe Brander / Museovirasto.

Branderin ottamassa valokuvassa näkyy lähemmässä tarkastelussa myllyrakennuksesta huomionarvoinen seikka. Rakennuksen Qvarnbron vastaisessa päätyseinässä on ikkunoiden alapuolella ovi. Ovelle on oltava ollut kulkumahdollisuus kävellen tai hevoskärryillä. Espoon kaupunginmuseon kokoelmissa olevissa valokuvissa vuosilta 1917-1919 on nähtävissä myllyn päätyseinän edusta tarkemmin. Kuvissa tie on levennetty myllyrakennuksen päätyseinään asti, mutta seinän edustalla oli tien tasausta alempana hiekkapäällysteinen ajoluiska hevoskärryille. Tien ja luiskan välissä oli puomi hevosia varten. Puomi näkyy myös Signe Branderin ottamassa valokuvassa. Vaikuttaa todennäköiseltä, että myös Qvarnbron levennyksen rakentaminen sijoittuisi samaan ajankohtaan kuin myllyrakennuksen toisen kerroksen rakentaminen puusta. Alun perin myllyrakennus ja silta on rakennettu erilleen. Vuoden 1904 uudistuksen yhteydessä on todennäköisesti haluttu mahdollistaa kulku myllylle sillalta eli päätieltä käsin, jolloin sillalle on rakennettu levennys ja uuteen myllyn toiseen kerrokseen on tehty ovi myllyyn. Kohdassa 2.2.2. esitetty Qvarnbron uudempi rakenne on

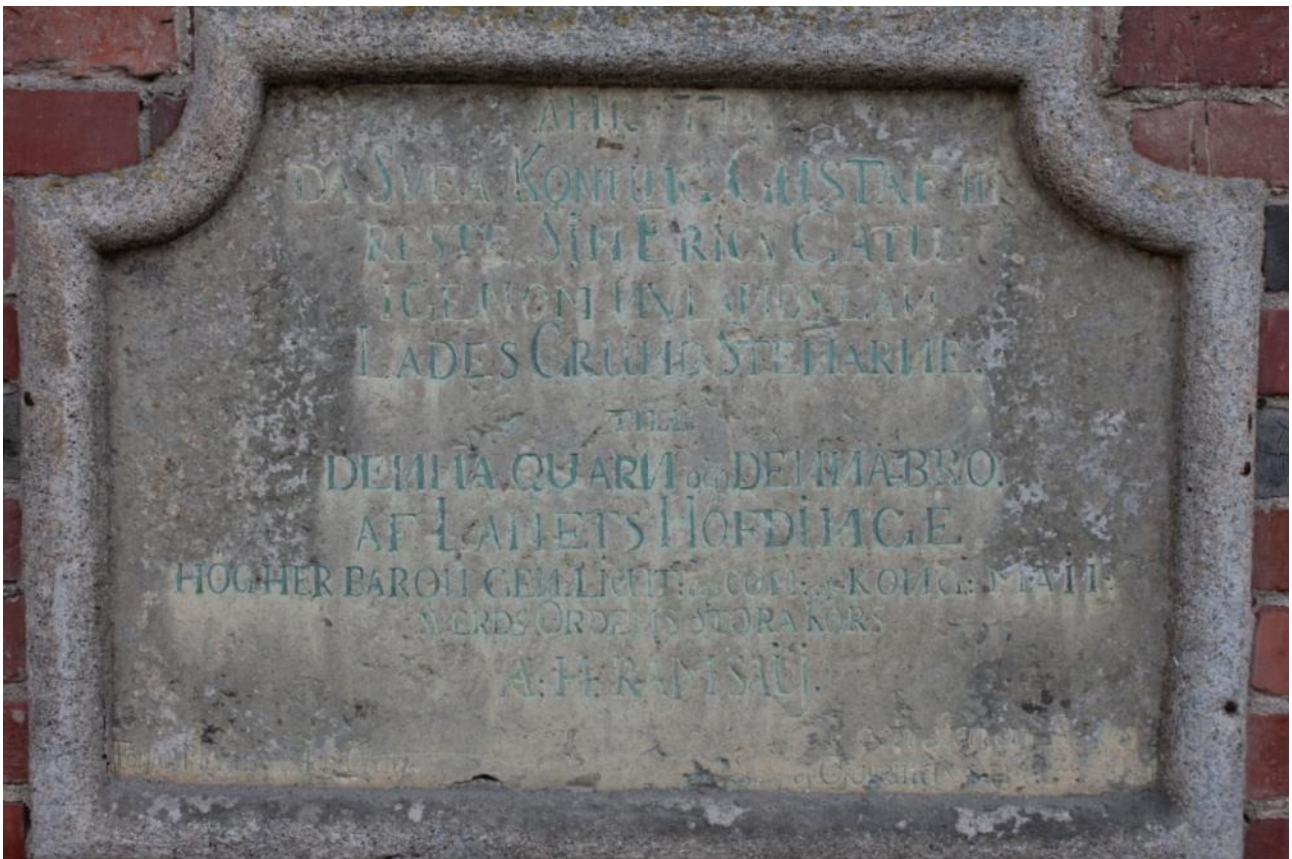
Espoonkartanon myllyrakennuksen päätyseinään kiinnitetty kyltti. Kuva Petra Kotro/Mobilia 12.4.2012.

Muistokyltti siis kertoo, kuinka vuonna 1775 Ruotsin kuningas Kustaa III:n ratsastaessa Eerikinretkeään Uudenmaan halki laskeutui maaherra, korkea-arvoinen paroni ja kenraaliluutnantti, kuninkaallisen Miekkan ritarikunnan Suurristin komentaja A.H. Ramsay peruskivet tälle myllylle ja tälle sillalle. Kiven nosti ylimasuunimestari Bengt Bengtsson Qvist.⁸⁰ Qvist oli Tukholman vuorikollegion ylimasuunimestari, jonka tehtävänä oli ensisijaisesti antaa ohjeita ruukkien ja erityisesti niiden masuunien rakentamisessa. Qvist laati mm. Fiskarsin ruukin rakentamista ohjanneen ”yleiskaavan”.⁸¹ Erkki Härön mukaan Qvist on todennäköisesti suunnitellut ja mahdollisesti valvonut Espoonkartanon myllyn ja kiviholvisillan rakentamista. Qvistillä oli kokemusta masuunien hormirintojen muurauksesta eli tietotaitoa kiviholvien rakentamisesta.⁸²

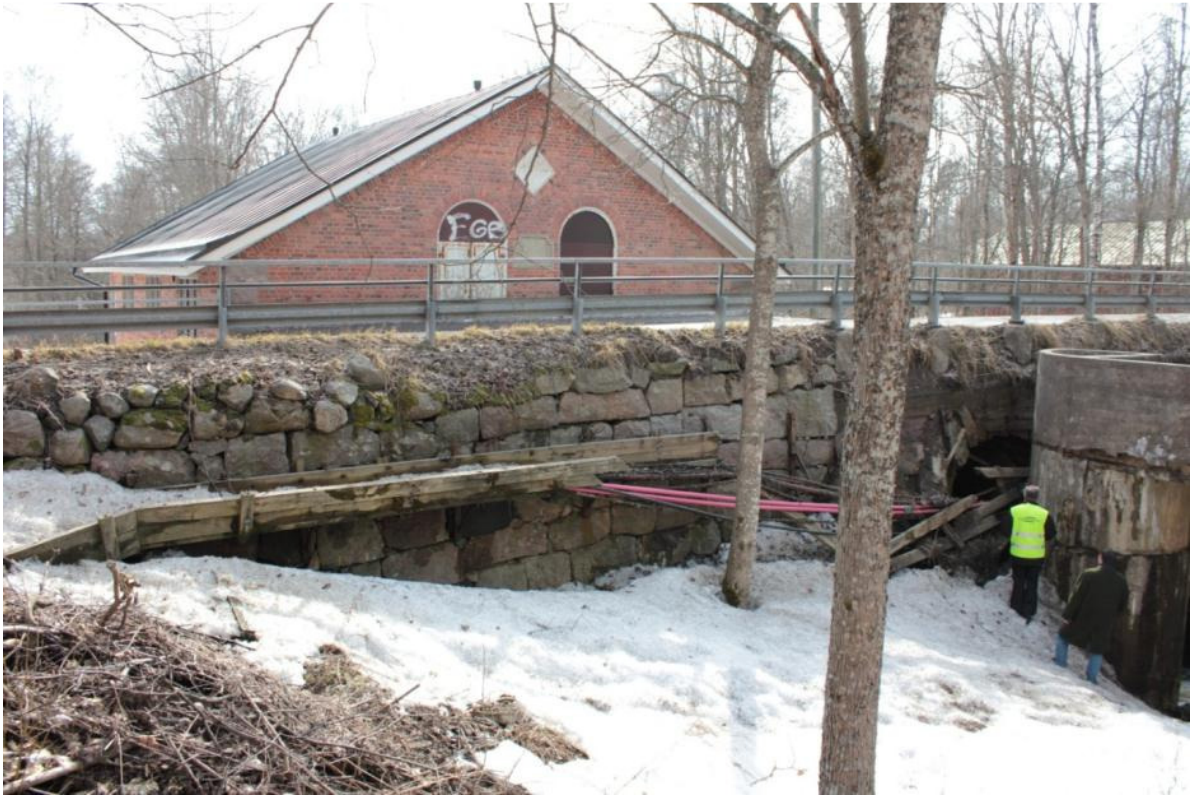
Qvarnbron siipimuuri Espoonkartanon päärakennukselta päin katsottuna. Taustalla myllyrakennus. Qvarnbron holviaukko jää betonisen vesikourun taakse. Kuvassa näkyvä siipimuuria on korjailtu jälkeensä, sillä näkyvät kivet on lohkottu ja ladottu eri tavalla kuin 1775-1777 rakennetuissa osissa, ja muuri nousee korkeammalle kuin alkuperäinen tien taso eli sillan kansi. Kuva Petra Kotro/Mobilia 12.4.2012.

Sågbron kiviholvissa tai siipimuureissa ei ole havaittavissa samanlaisia uudempia rakenteita kuin Qvarnbrossa. Sågbro on siis tärkeimmiltä osiltaan säilynyt alkuperäisessä kunnossa. Molempia siltoja on peruskorjattu 1950-luvulla betonilla, minkä lisäksi niiden päälle on kasaantunut tien päällysteitä vuosien varrella yli puolen metrin kerros. Molempien siltojen kaiteita on myös uusittu.

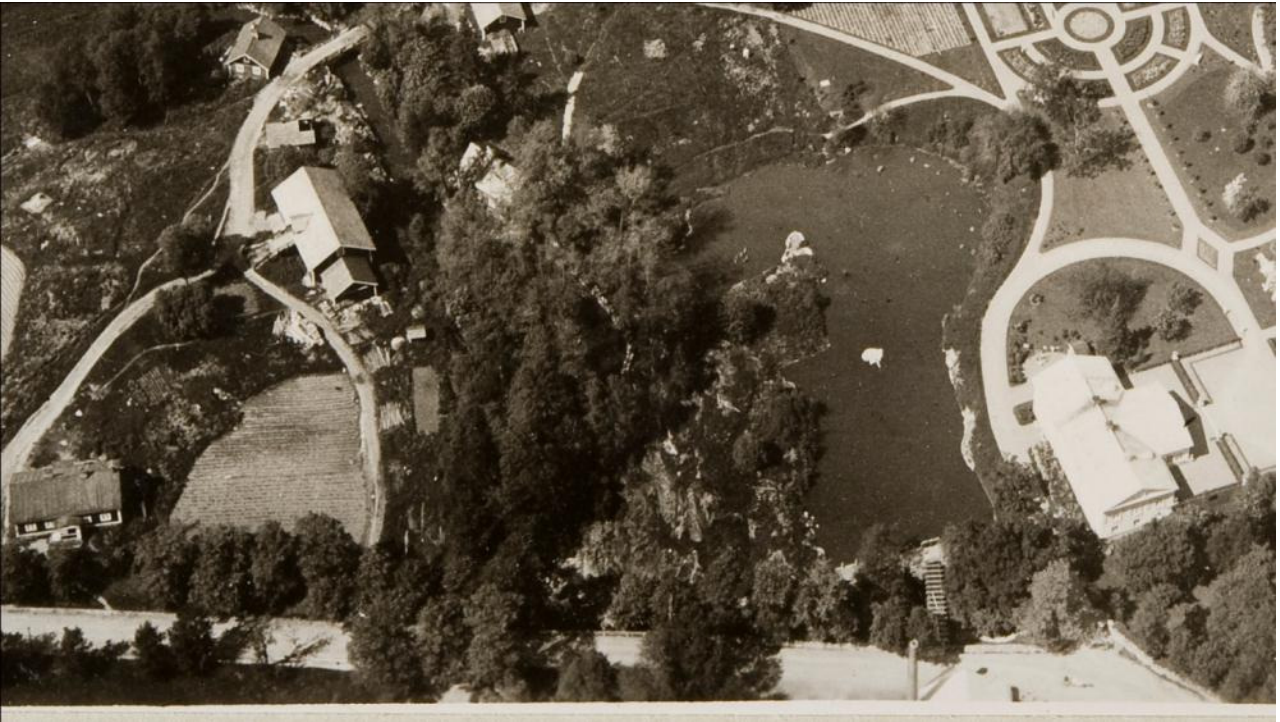
Rajaus ilmakuvasta vuodelta 1924. Kuvan alareunassa kulkee Kuninkaankartanontie. Oikealla Espoonkartanon päärakennus. Tien pohjoisreunaa kulkee molempien siltojen kohdalla yhtämittäinen pitkä kaide. Kuva Museovirasto.

mutta ei nähtävästi pitänyt tätä vartenotettavana vaihtoehtona omien tutkimustensa pohjalta.⁹¹ Salminen kuitenkin huomauttaa, että vuonna 1917 otetun valokuvan mukaan siltojen pohjoisreunassa olisi ollut yhtämittäinen pitkälle Espoon kartanon eteen jatkuva kiviaita.⁹² Vuonna 1924 otetussa ilmakuvassa yhtämittäinen jatkuva aita siltojen kohdalla on näkyvillä.

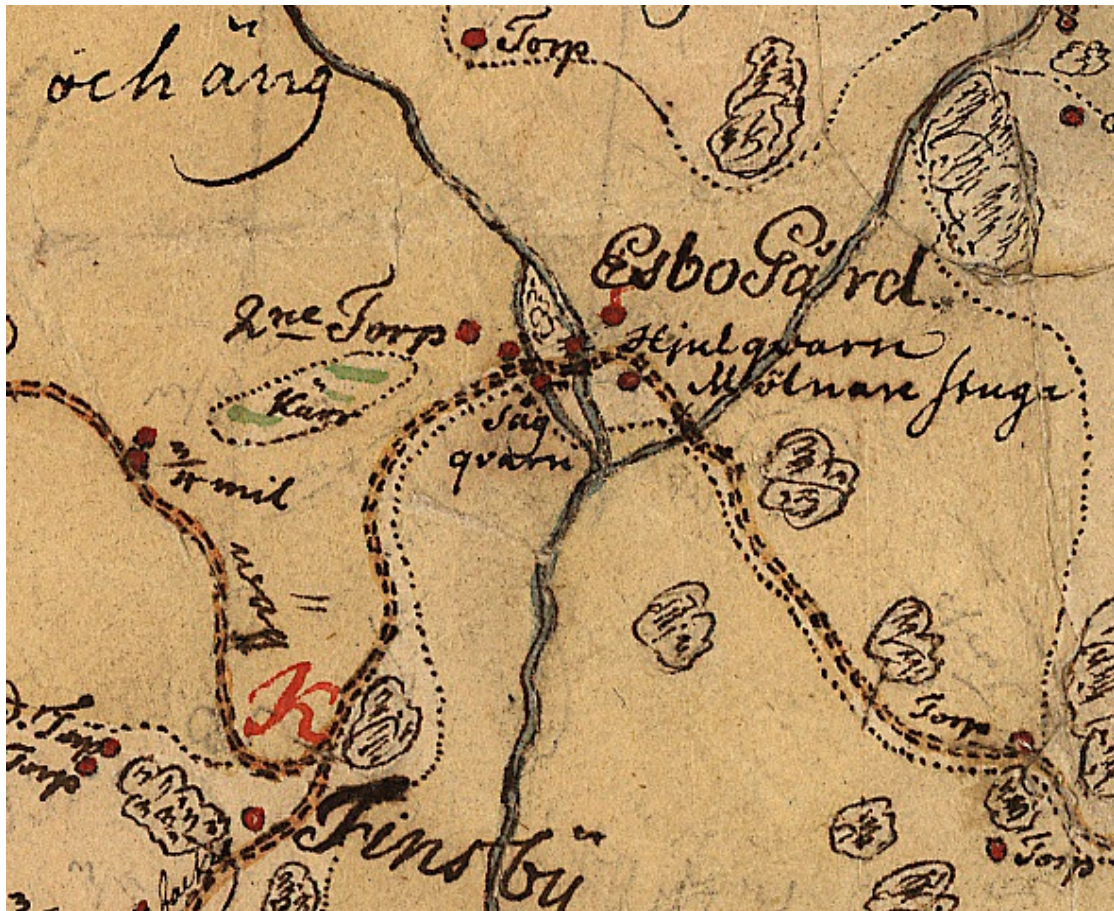
Rajaus Fredrik Johan Fonséenin laatimasta pitäjänkartasta vuodelta 1750. Alkuperäinen kartta on Ruotsin valtionarkistossa.

Suuren Rantatien linjaus on syntynyt pitkän ajan kuluessa. Espoonkartanon siltojen kohdalla tien linjauksen voidaan tulkita muuttuneen hieman uuden myllyrakennuksen ja kiviholvisiltojen rakennusvaiheessa. Vuoden 1750 pitäjäkartassa on huomattavissa tien linjauksessa pieni kaari siirryttäessä Sågbroilta Qvarnbrolle. Vuoden 1779 tiluskartassa tien linja on sen sijaan suoristettu. On mahdollista, että jo ennen uuden myllyrakennuksen

rakentamista suoritetun kosken louhinnan yhteydessä tielinjaa on suoristettu. Todennäköisesti niin on kuitenkin tehty viimeistään päätettäessä uuden myllyrakennuksen sijoituspaikasta. Fonséenin karttaan on merkattu Sågbron alajuoksulle "såg qvarn" eli sahamylly ja Mankinjoen uomien itäpuolelle "hjul qvarn" eli pyörä-/ratasmylly ja "mjölnare stuga" eli mylläriin tupa.

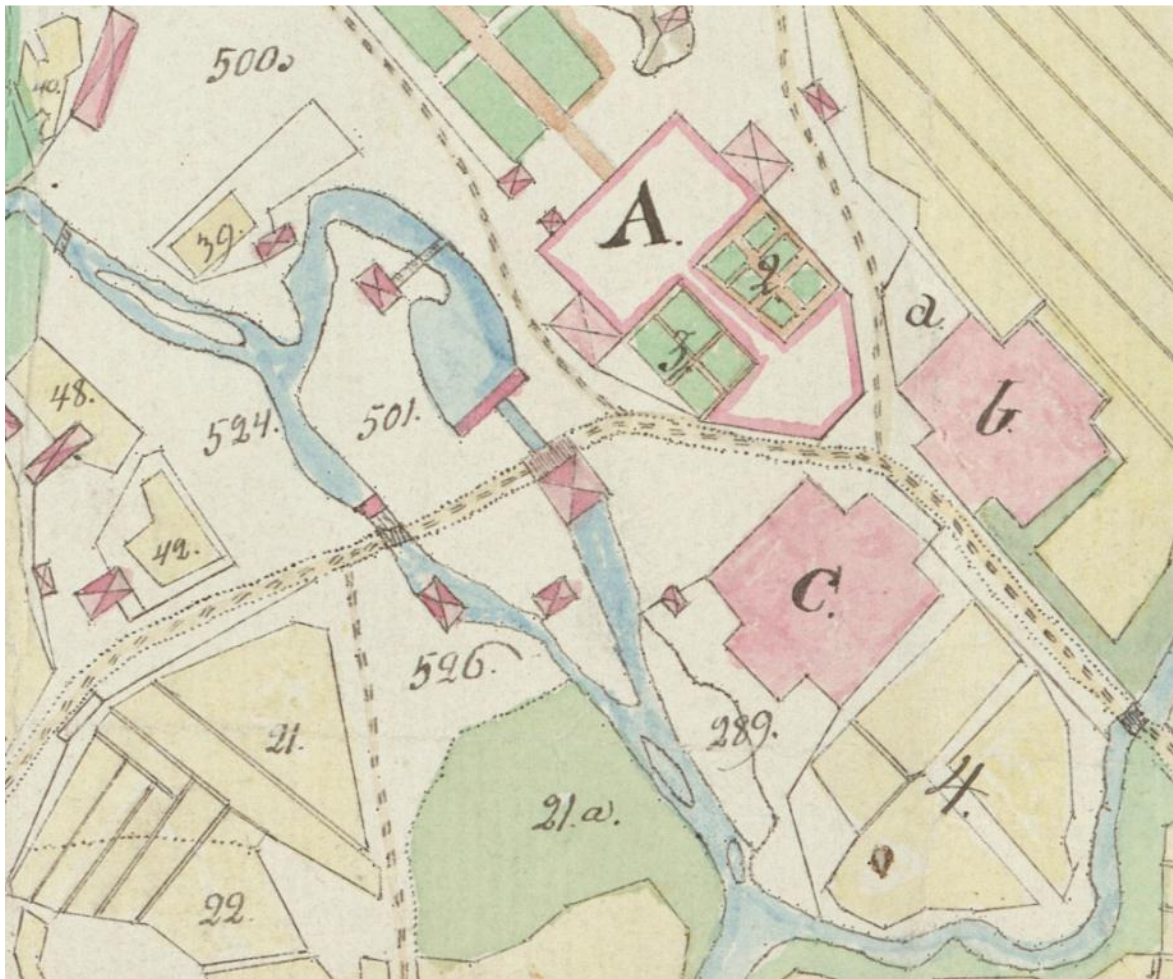
Rajaus vuoden 1832-33 isojakokartasta. Alkuperäinen kartta on Kansallisarkistossa.

Vuosina 1832–1833 Espoonkartanon mailla pantiin toimeen isojako, jonka yhteydessä kartanon tilukset kartoitettiin. Isojakokartasta näkyvät myös kartanonkosken alueella tapahtuneet muutokset. Tielinjaus on pysynyt suorana, kuten vuoden 1779 tiluskartassa. Myllyrakennus on piirretty suoraan kosken itäisen uoman jatkeeksi. Patoallas ja patosilta ovat ilmestyneet itäiseen uomaan. Vaikuttaa myös siltä, kuin karttaan olisi piirretty myös

Sågbron pohjoispuolelle pato. Patorakennelmasta ei kuitenkaan ole enää havaittavissa jäänteitä. Uudempi, betoninen pieni pato löytyy kauempaa Sågbron pohjoispuolelta.

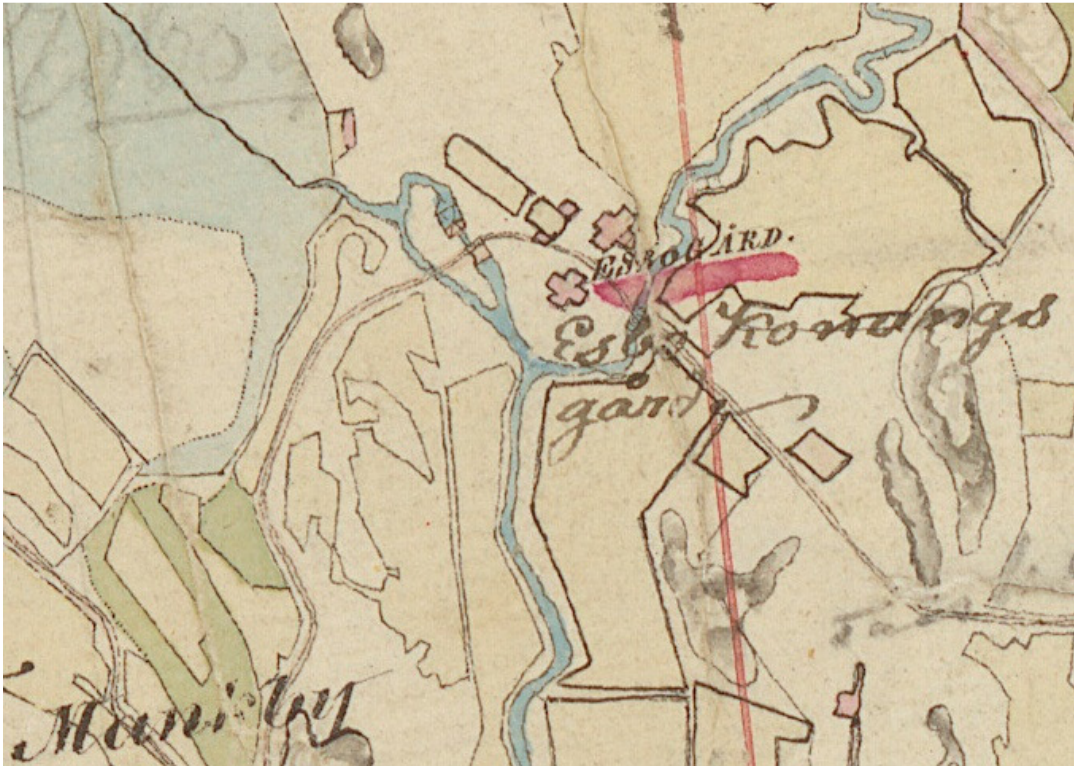
Rajaus vuoden 1843 pitäjänkartasta. Alkuperäinen kartta on Kansallisarkistossa.

Isojakokarttojen pohjalta koottiin Espoosta uusi pitäjänkartta. Tämä vuoden 1843 pitäjänkartta ei tarjoa yhtä yksityiskohtaista näkymää Espoonkartanon siltojen alueeseen kuin tiluskartat, mutta siinä on nähtävissä tielinjaus, myllyrakennus ja patoallas. Niiden lisäksi karttaan on piirretty vain Espoonkartanon merkittävimmät rakennukset. Kartasta voidaan kuitenkin todeta tielinjaus ja myllyrakennuksen ja patoaltaan merkittävyys maamerkkeinä.

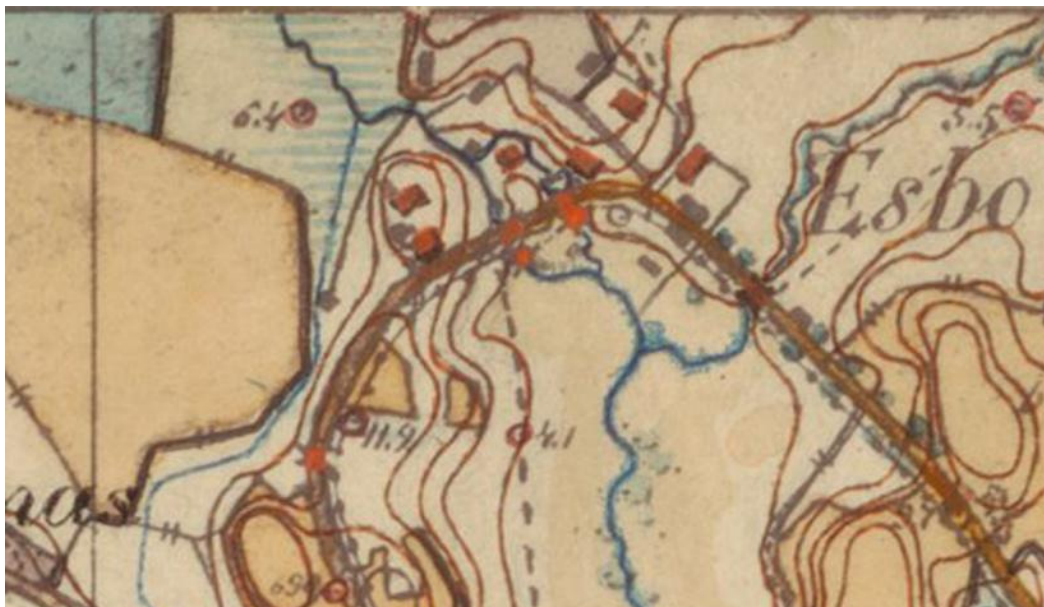
Rajaus vuoden 1885 kartasta. Espoonkartanon kohdalle on merkattu Sägbron ja Qvarnbron siltapaikat, myllyrakennus, ja Sägbron alajuoksulle saharakennus. Alkuperäinen kartta on Kansallisarkistossa.

Edellä kuvattujen historiallisten karttojen lisäksi aluetta on kuvattu ns. senaatin kartassa, joka on laadittu venäläisen topografisen kartan ja vuosien 1871 ja 1885 mittausten pohjalta. Kyseessä on vanhin kartta, jossa näkyvät myös korkeuskäyrät.⁹⁸
